**Etude des décors peints
Ancienne église de la Corrierie
Chartreuse d'Aillon-le-Jeune
mars - avril 2023**

ETUDE DE DIAGNOSTIC DE DÉCORS PEINTS ANCIENNE ÉGLISE DE LA CORRERIE CHARTREUSE D'AILLON-LE-JEUNE DÉPARTEMENT DE LA SAVOIE (73)

Département:	Savoie
Commune:	Aillon-le-Jeune
Édifice:	Ancienne église de la correrie. Chapelle placée sous le vocable de Saint Michel archange.
Objet:	Décors peints et gypseries
Protection/label:	Sans objet
Datation(s):	Élévation actuelle datée du XVII ^e siècle, sur la base d'une structure romane. Dépendance de la Chartreuse d'Aillon.

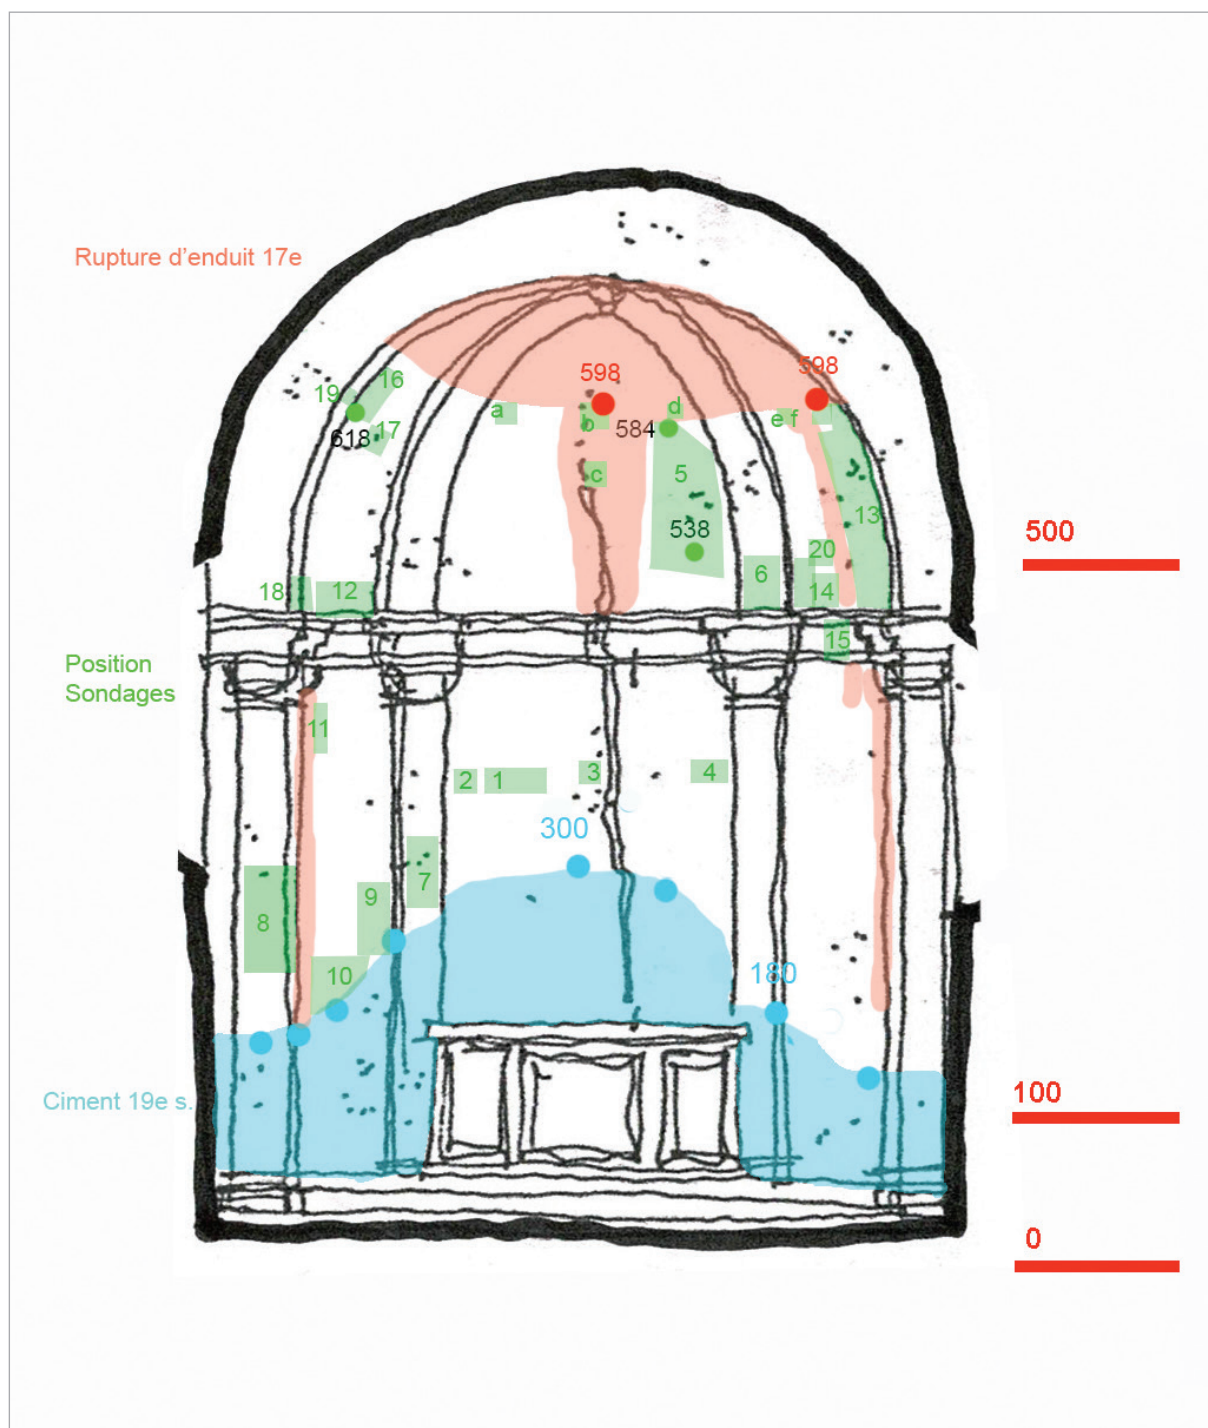
Schéma d'implantation des sondages stratigraphiques en recherche du décor peint en grisaille dans le chœur.

En partie basse (zone en bleu), des remontées capillaire d'humidité ont entraîné la dégradation des enduits peints des XVII^e et XVIII^e siècles et motivé leur remplacement en 1897 par un enduit de ciment.

Dans la partie supérieure de la voûte, on observe à partir d'une hauteur de 6m environ que la couche picturale est totalement absente (sondages a,b,c,d,e,f). Il semble qu'elle ait été bâchée au moment de la mise en place du décor de gysperies au XVIII^e siècle.

Des lacunes existent au niveau des fissures verticales de la structure. Enfin, deux grandes lacunes verticales en élévation au sud et au nord sont imputables à une intervention humaine malheureuse.

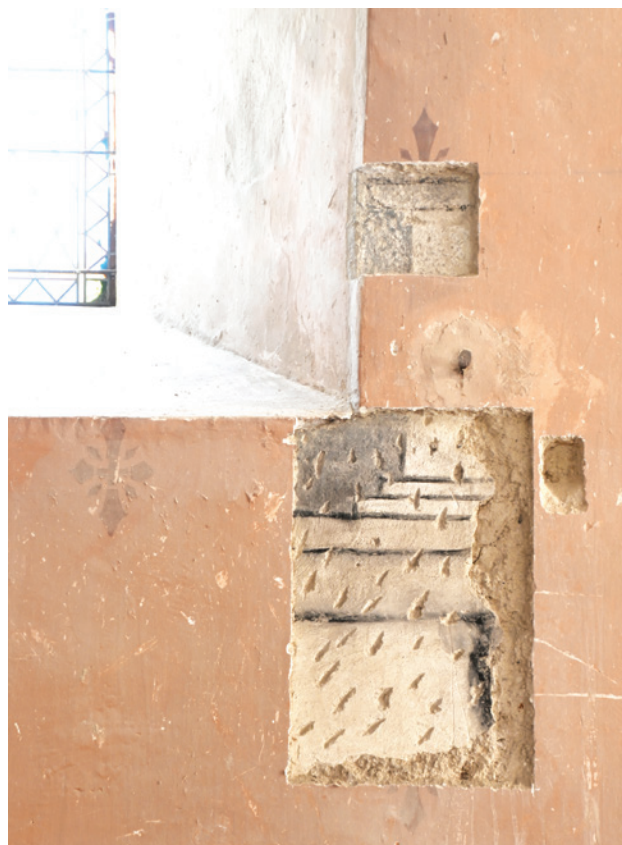
Sondage N°5, socle du pilier de droite.
Entablements sous la baie, créant visuellement de la profondeur autour de celle-ci.
A droite en en-dessous de la baie, l'enduit a été bûché.

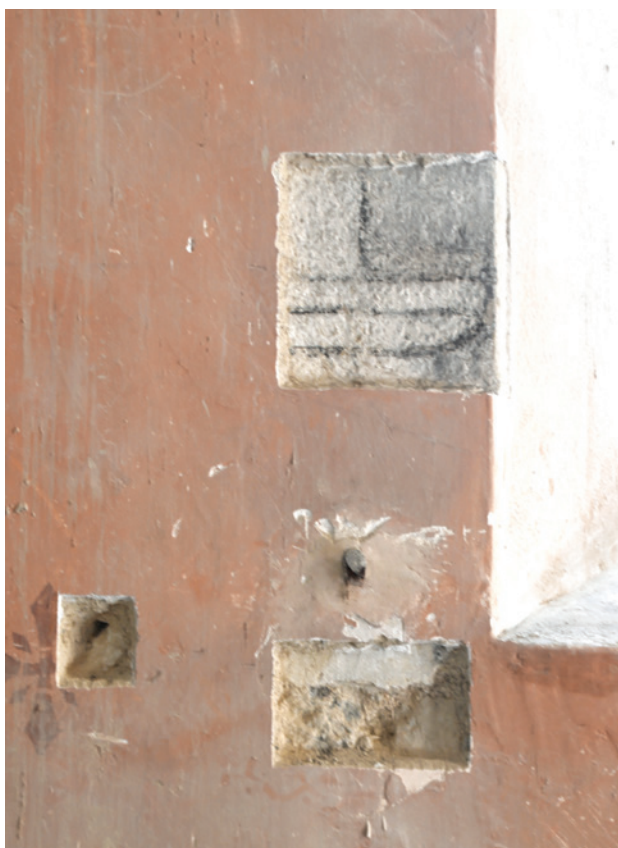
Baie 2 - Sondages N°7/8/9 - Rupture d'enduit au niveau de l'appui. L'enduit est lacunaire en plusieurs points dans la nef.

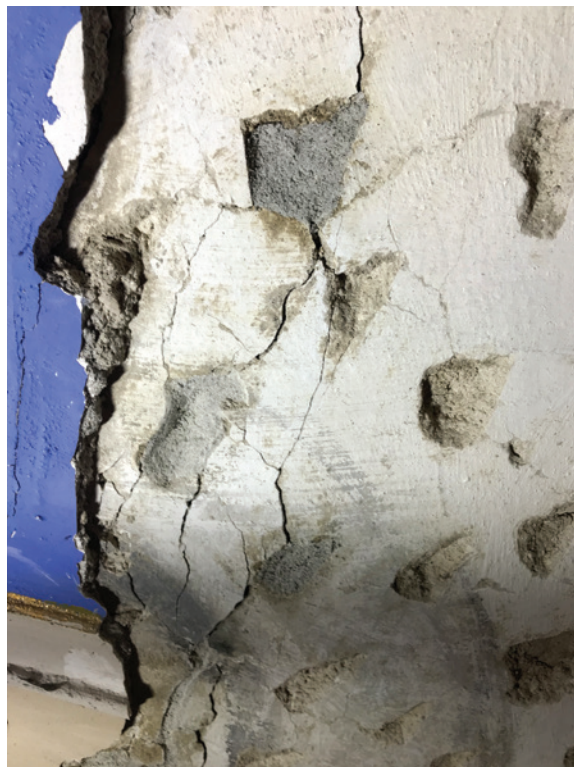
*Solins temporaires de maintien, sondage N° 13
Les enduits sont très instables et doivent être consolidés par des injections de coulis à base d'hydroxyde de calcium.*

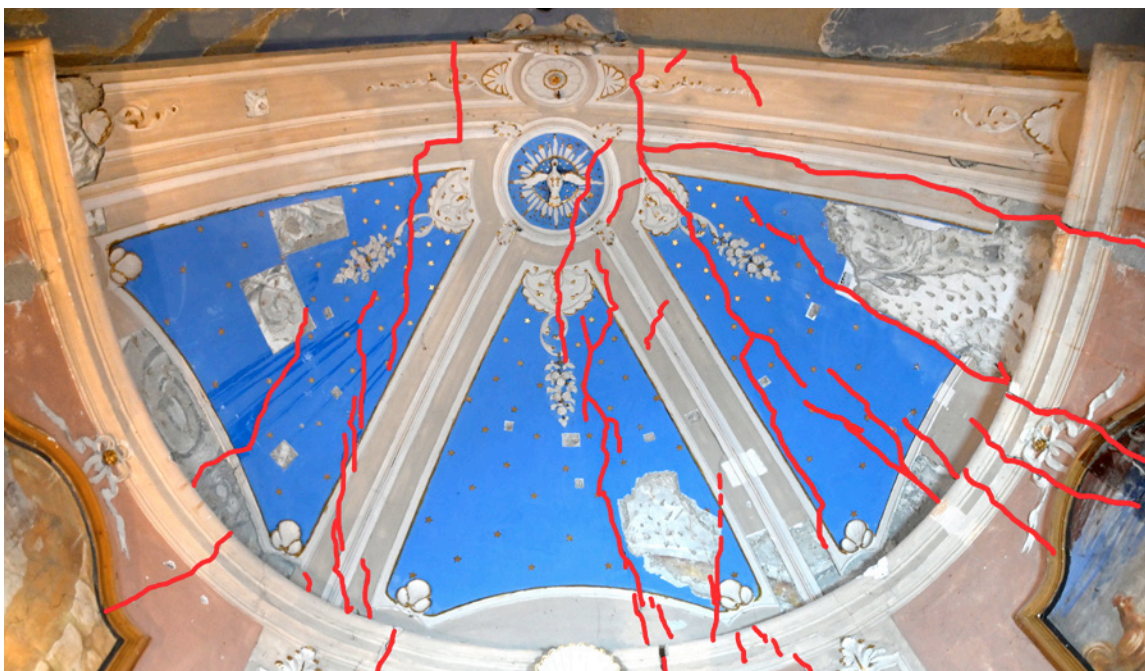
Localisation des fissures principales

Des fissures verticales ont affecté la structure maçonnerie en élévation. La voûte s'est affaissée. Les fissures larges s'accompagnent d'un réseau de fissures secondaires plus petites sur leur périphérie. Les enduits y ont été fragilisés. Des lacunes de matière sont visibles en certains points comme c'est le cas au centre de la voûte au-dessus de la baie axiale, sur une vingtaine de centimètres le long de la fissure. Lorsque les enduits peints sont en place ils sont instables. Nous avons dû mettre en place quelques petits solins de maintien temporaire lors de la réalisation des sondages. Dans un protocole de mise au jour de ce décor, une pré-consolidation doit ainsi être envisagée au fur et à mesure du dégagement dans toutes ces zones, notamment au niveau des trous de buchâge.

Après analyse de la structure et des moyens éventuellement nécessaires à sa stabilité, les fissures structurelles doivent faire l'objet d'une réhomogénéisation par coulinages, avec le colmatage préalable de la surface, qui est à réaliser *sous le niveau* de la surface.

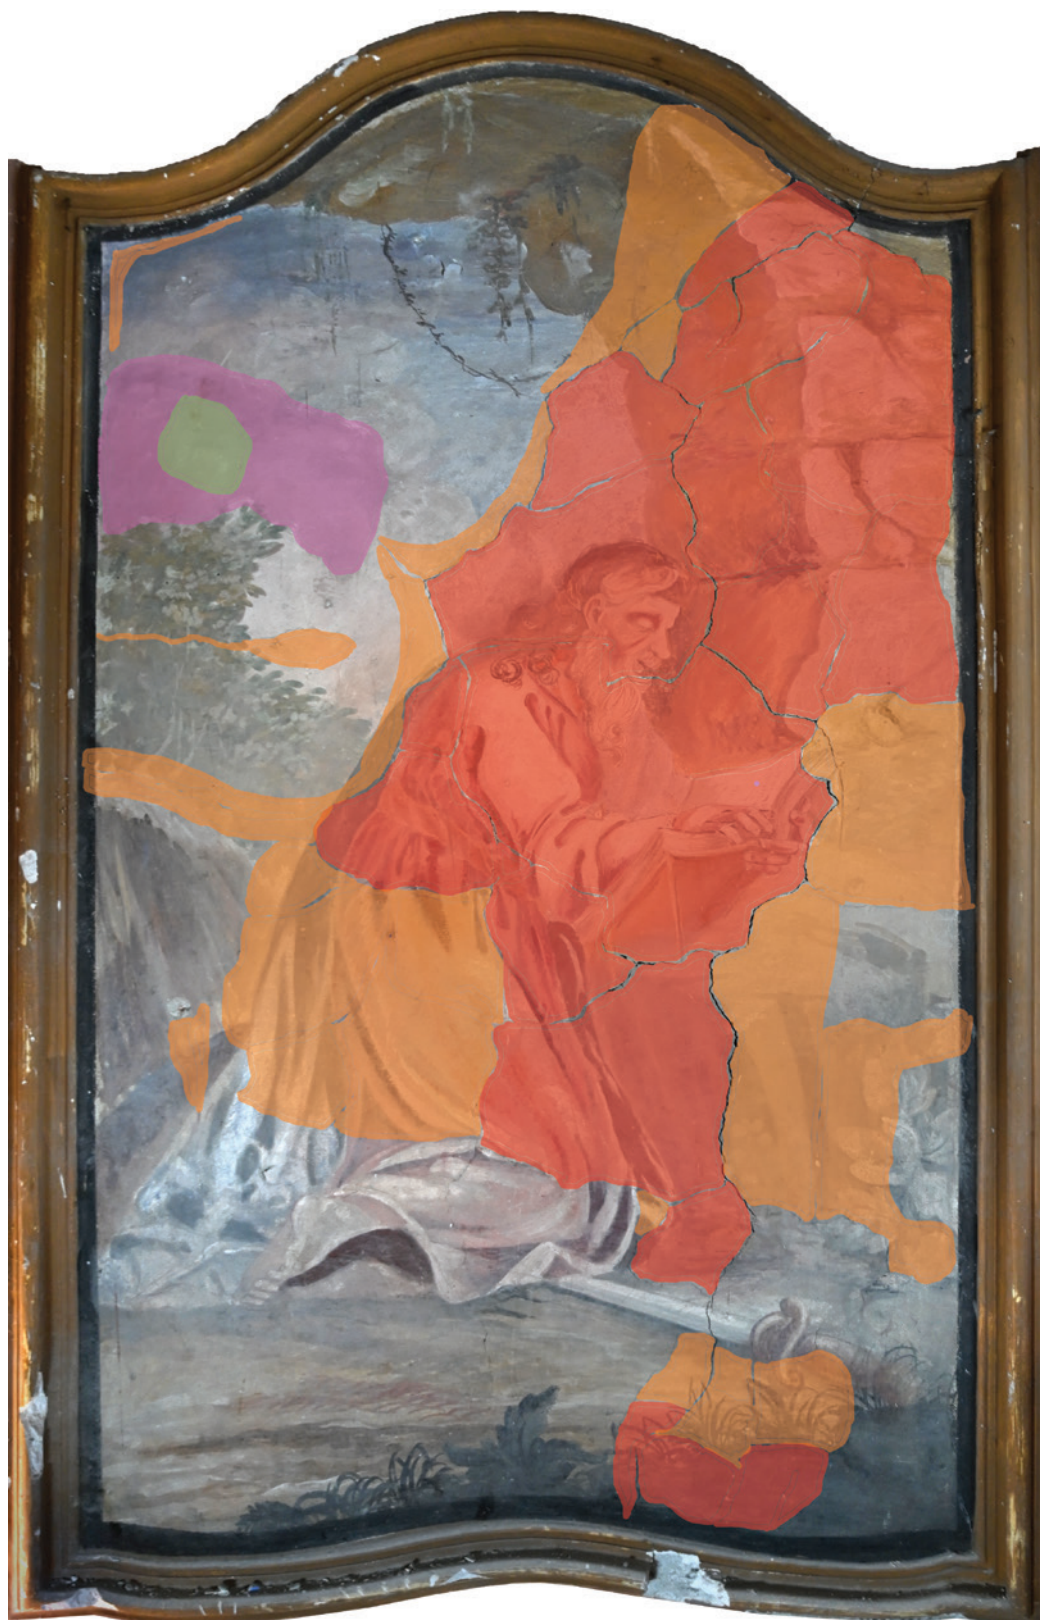
Les supports sous ces peintures n'ont pas été recouverts de plâtre, la couche picturale a été mise en oeuvre sur une table maçonnée avec un enduit de chaux taloché finement. Cet enduit serré est cassant. Les peintures présentent toutes deux des décollements très préoccupants de l'enduit du support, sur quasiment la moitié de l'étendue de la peinture nord et environ un tiers de la surface est concernée sur la peinture sud. L'enduit s'est fracturé en plusieurs morceaux au droit de fissures structurelles verticales. Au niveau de ces fissures, les détachements sont particulièrement importants, avec des fragments totalement désolidarisés du support: Ils sont mobiles au toucher. Nous avons posé un facing de papier bolloré sur la partie haute de la peinture au sud, dans une zone où les fragments sont détachés et mobiles de façon particulièrement critique.

*Détachements périlleux de l'enduit
(détaché à 100%)*

*Reprise de fissure ou d'enduit (XX^e s.)*

*Repeints («restauration»)*

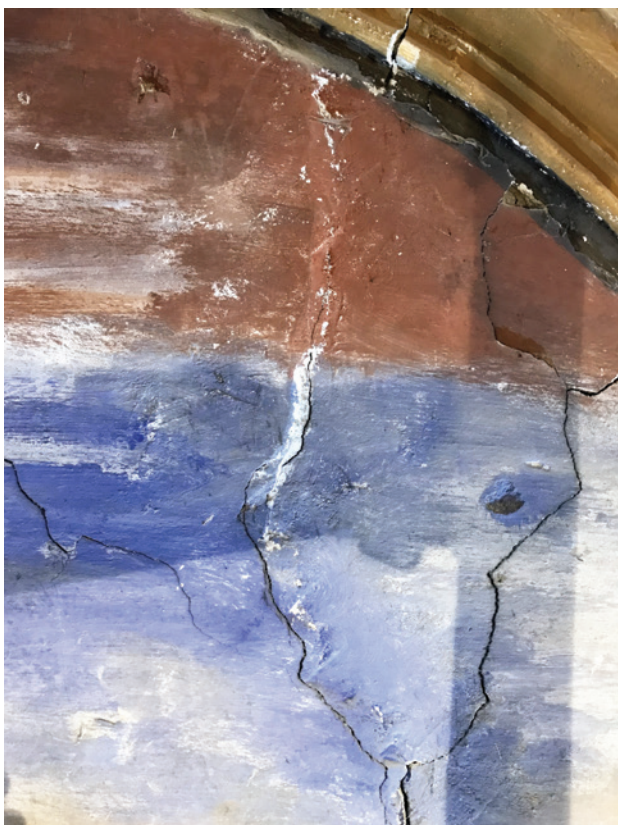
Les repeints pratiqués au niveau des réparations d'enduits en 1897 sont très couvrants et étendus au-delà de la seule zone traitée. Ainsi toute la partie sommitale du tableau sud (ciel) a été recouverte de bleu outremer et d'ocre brun -alors que la zone lacunaire en dessous de ce repeint ne correspond qu'à un tiers de cette surface.

Repeints étendus (bleu outremer et Terre de Sienne brûlée) autour des fissures colmatées au plâtre (Saint Pierre).

L'Élimination des repeints et des colmatages des fissures est à réaliser à sec sous loupe

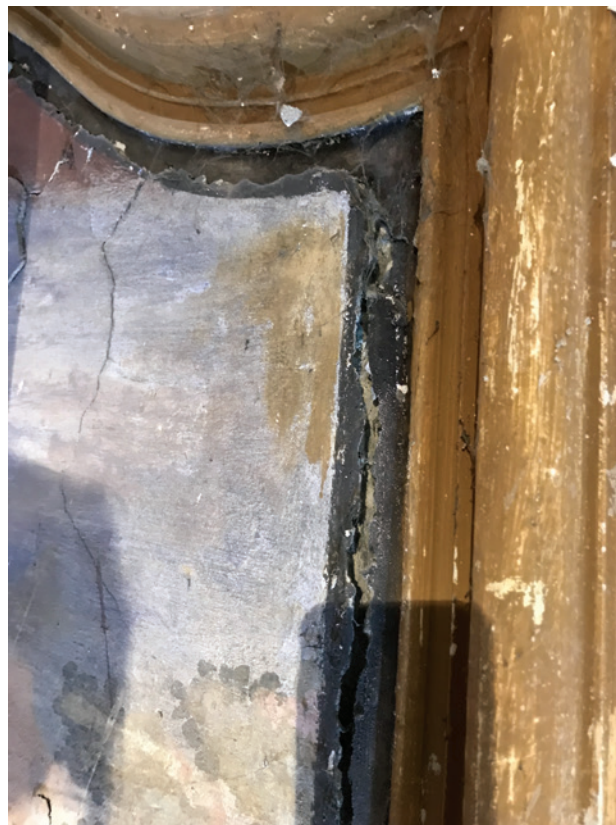
Détail de l'angle supérieur avec un fragment totalement décollé. Un repeint jaune figure à l'angle.

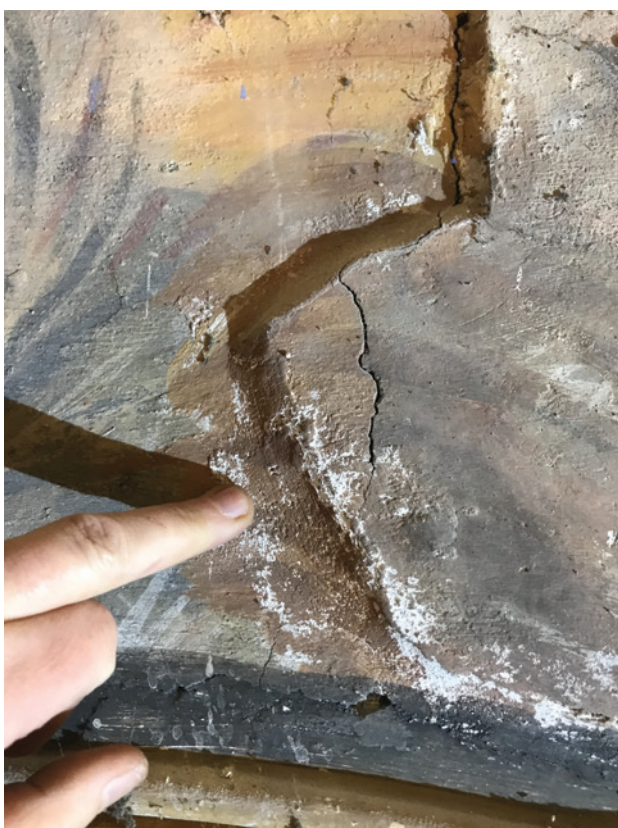
Détail du colmatage au plâtre à la base de la peinture et repeint.

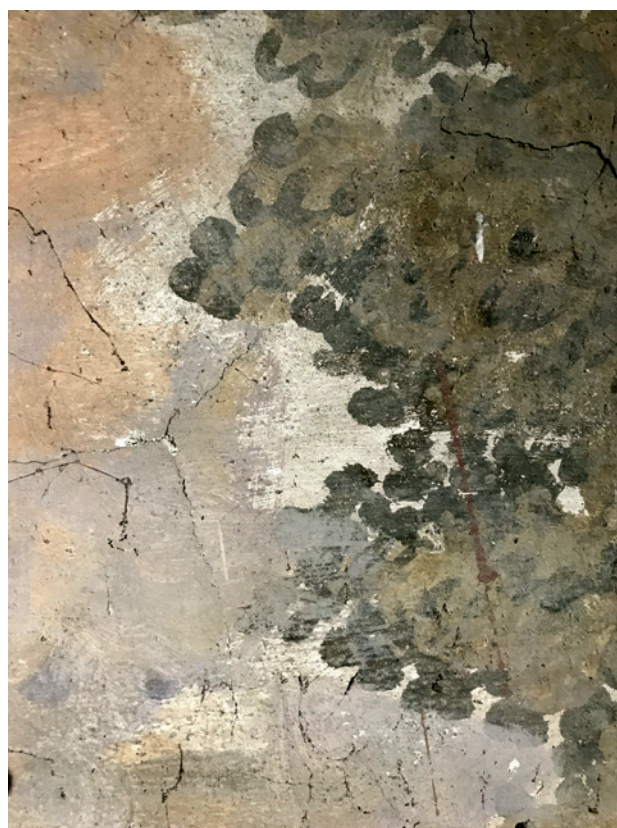
Détail du repeint dans le ciel (à gauche)

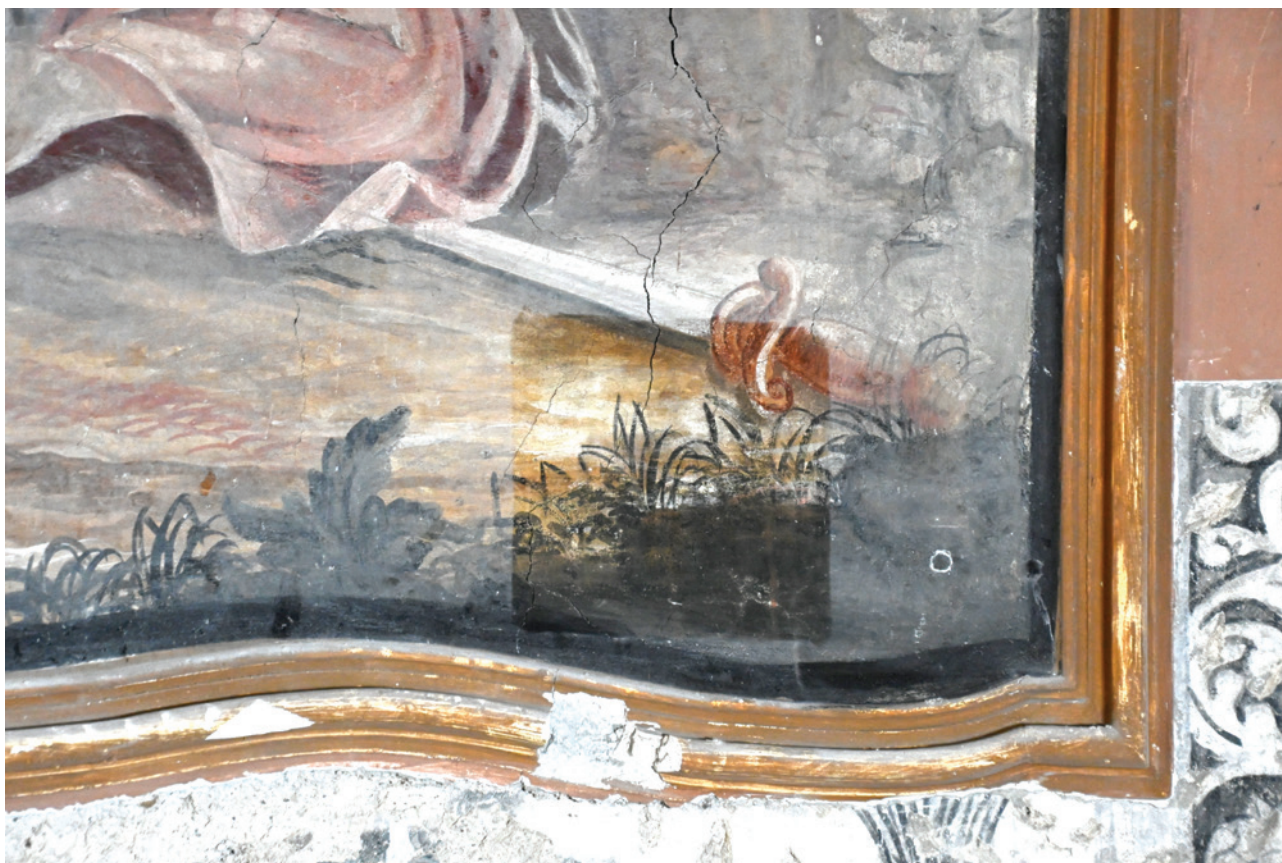
Tableau avec Saint Paul: test de dépoussiérage qui révèle l'empoussièrement prononcé des surfaces.

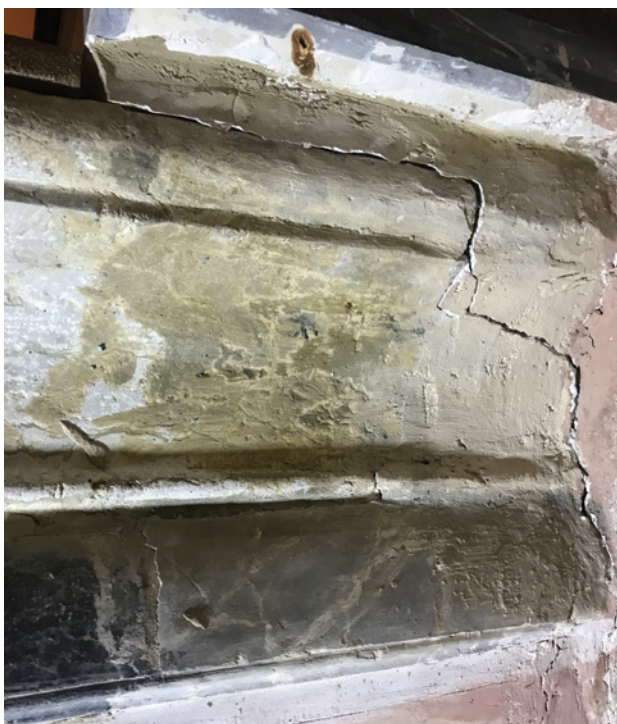
Assemblage grossier, côté droit, fissuration du plâtre, tâches (colle jaunie?).

L'assemblage opéré en 1897 n'est pour le moins pas des plus heureux.

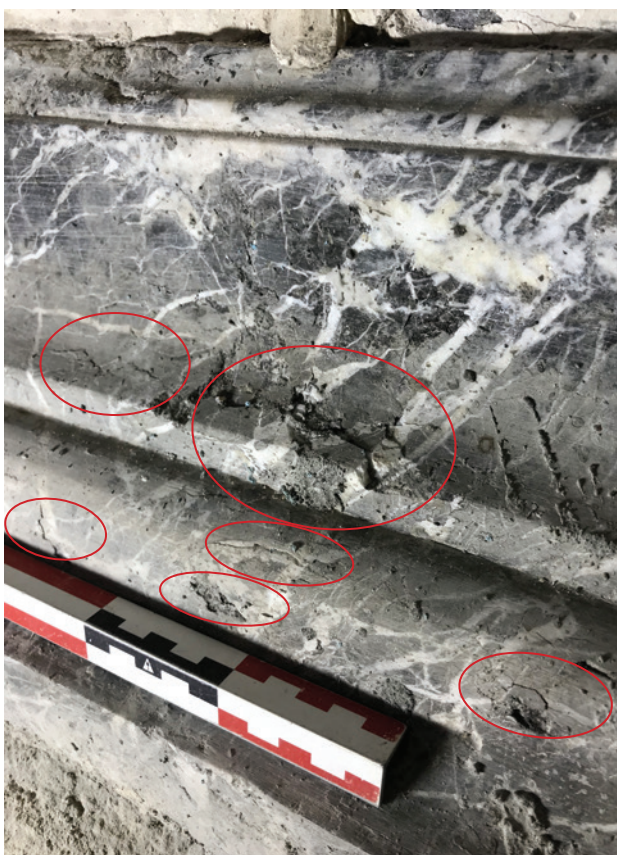
La présence du ciment à la base de l'autel nuit à la bonne conservation de la pierre du coffre, qu'il dégrade. Cette nuisance est d'autant plus prononcée que les supports autour ont une porosité fermée et que la base de l'autel concentre toute les remontées d'eau par capillarité du sol. Cette humidité draine des sels contenus dans le ciment, qui exercent des pressions de cristallisation importantes sur la pierre: en plusieurs points, elle a éclaté. La surface est également couverte d'efflorescences. Des émanations trahissent la présence de champignons. Lors de la mise en oeuvre en 1897, des projections de ciment n'ont pas été nettoyées et la pierre est couverte de laitances et de résidus de mortier.

Effritement de la pierre en face avant (au centre), à la base du coffre.

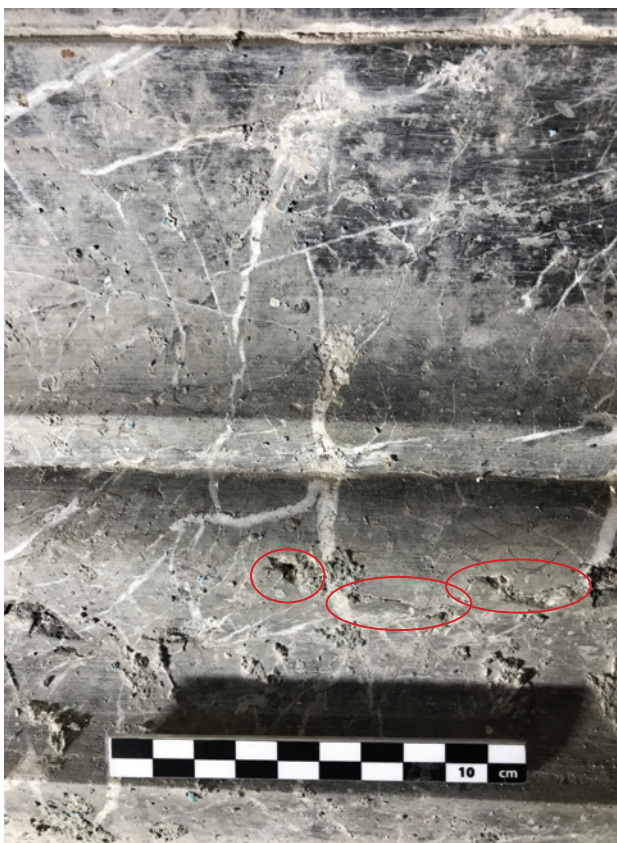
Laitances et résidus de mortier de ciment, effritement de la pierre, à la base du côté droit de l'autel

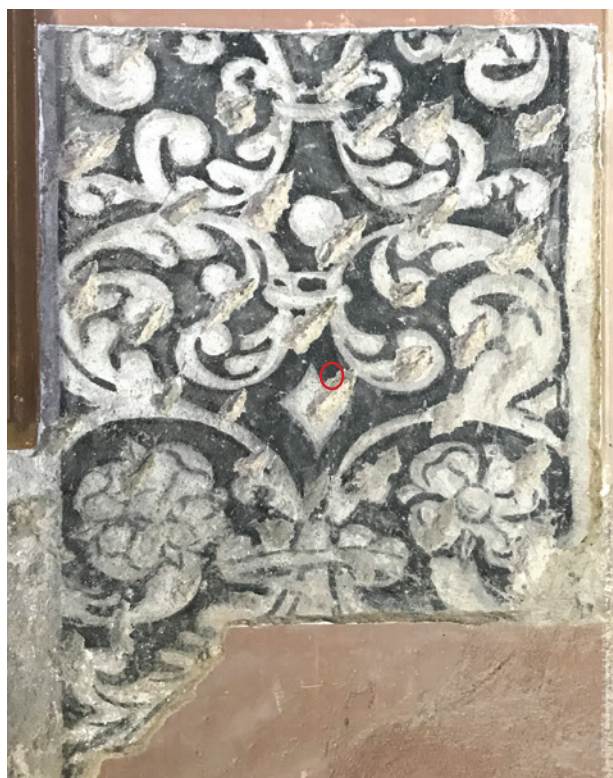
Cette analyse permet de voir que le liant qui a été mis en oeuvre aussi bien pour l'enduit de finition que pour les couches picturales est apparenté à du jaune d'oeuf, aujourd'hui fortement dégradé par oxydation.

L'analyse met en évidence le fait que le noir n'est pas d'origine minérale. Une hypothèse que nous formulons, à l'observation visuelle du pigment, est qu'il pourrait s'agir d'un noir de carbone. M^{me} Fromageot, qui a effectué l'examen nous a précisé qu'en analyse par μ IRTF, le noir de carbone absorbe dans le domaine complet d'analyse 4000-700 cm^{-1} ce qui entraîne une dérive de la ligne de base des spectres. C'est le cas sur les spectres des figures 10-13. Ceci corrobore l'hypothèse d'un noir de carbone.

*Localisation du prélèvement - Élévation nord du chœur
Décor floral du faux pilastre*
