**Etude des décors peints
Ancienne église de la Corrierie
Chartreuse d'Aillon-le-Jeune
mars - avril 2023**

ETUDE DE DIAGNOSTIC DE DÉCORS PEINTS ANCIENNE ÉGLISE DE LA CORRERIE CHARTREUSE D'AILLON-LE-JEUNE DÉPARTEMENT DE LA SAVOIE (73)

Département:	Savoie
Commune:	Aillon-le-Jeune
Édifice:	Ancienne église de la correrie. Chapelle placée sous le vocable de Saint Michel archange.
Objet:	Décors peints et gypseries
Protection/label:	Sans objet
Datation(s):	Élévation actuelle datée du XVII ^e siècle, sur la base d'une structure romane. Dépendance de la Chartreuse d'Aillon.

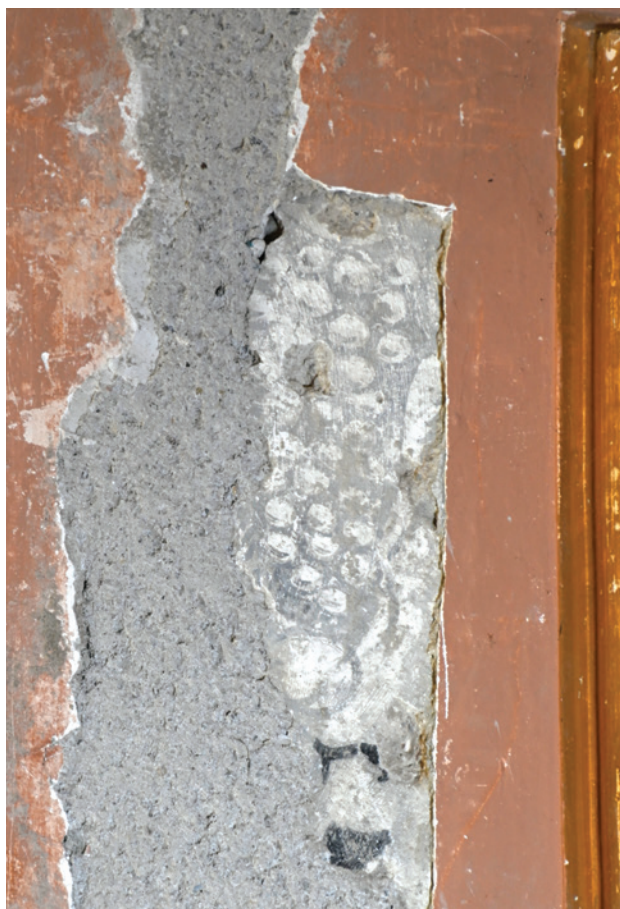
*Sondage N° 11, élévation nord - chute de fruits
détail de pampre*

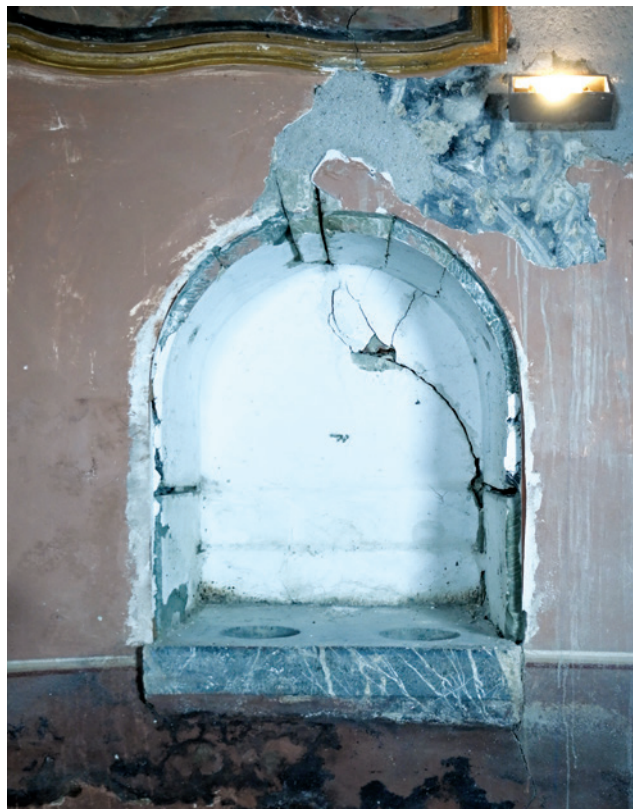
Lavabo ou piscine liturgique au sud, avec un décor peint similaire à celui de la niche au nord.

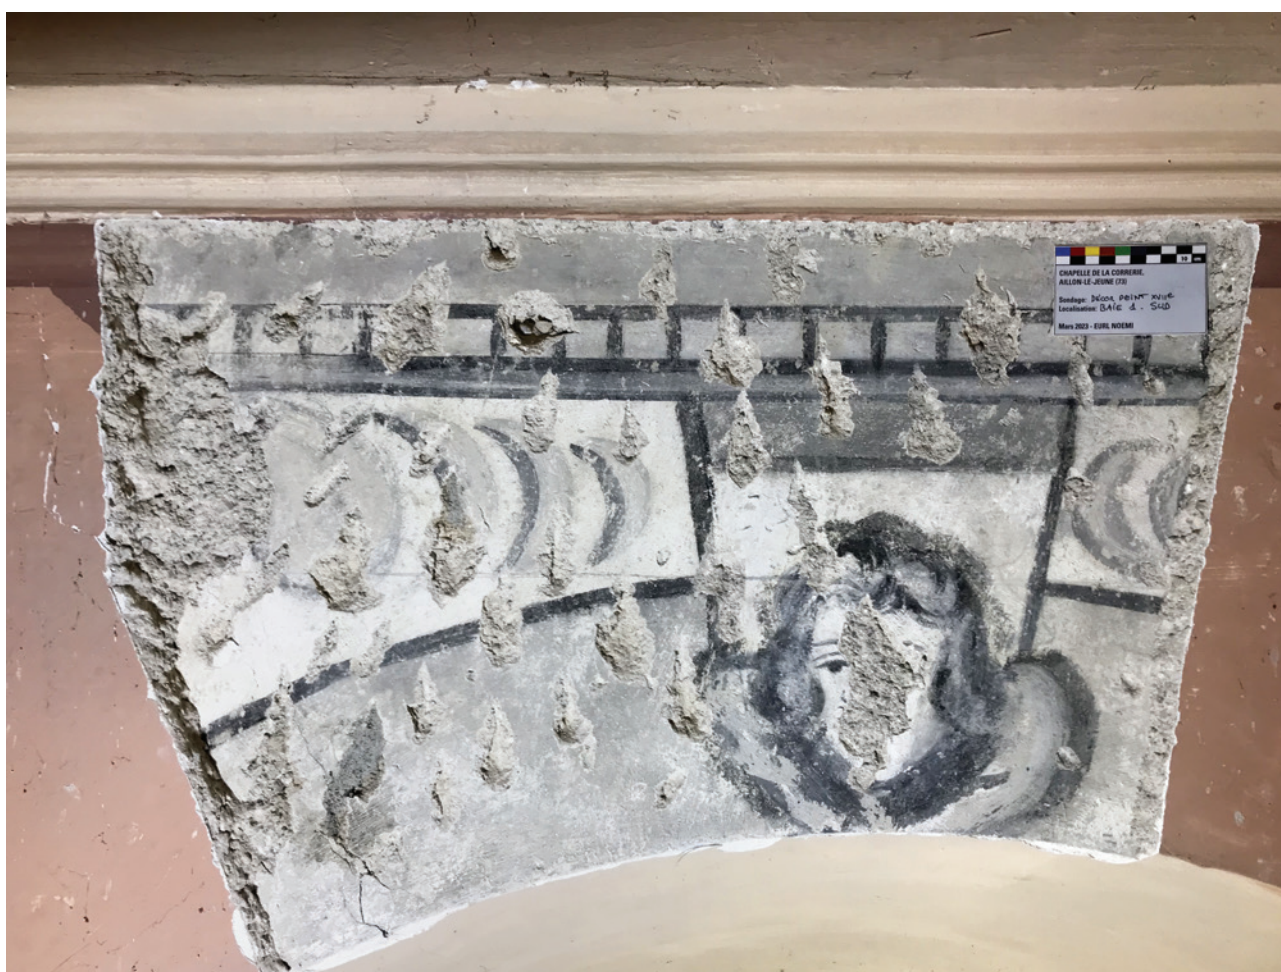
Image: Sondage N°1
Cintre de la baie N°1, élévation sud de la nef, 74 X 42 cm

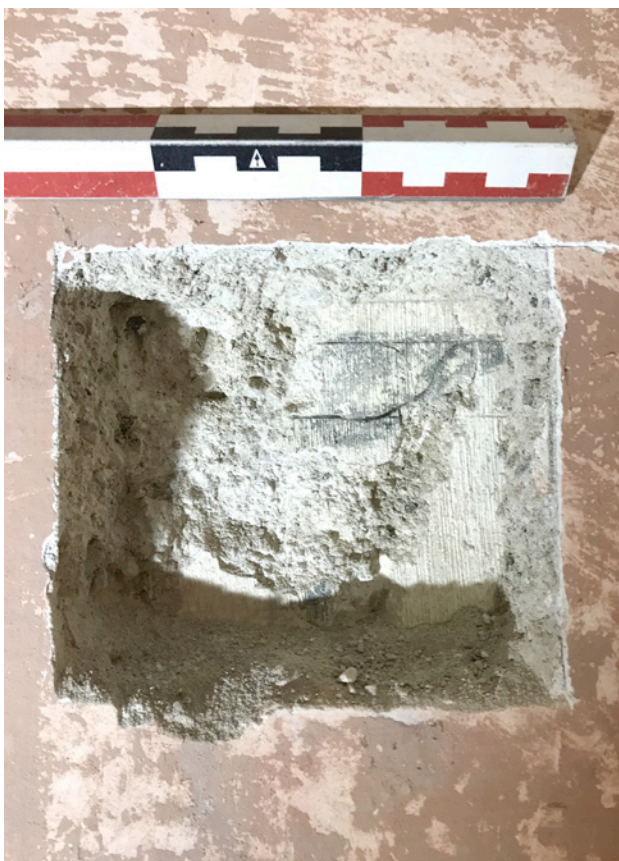
Sondage N° 2, Moulure en doucine du chapiteau à gauche

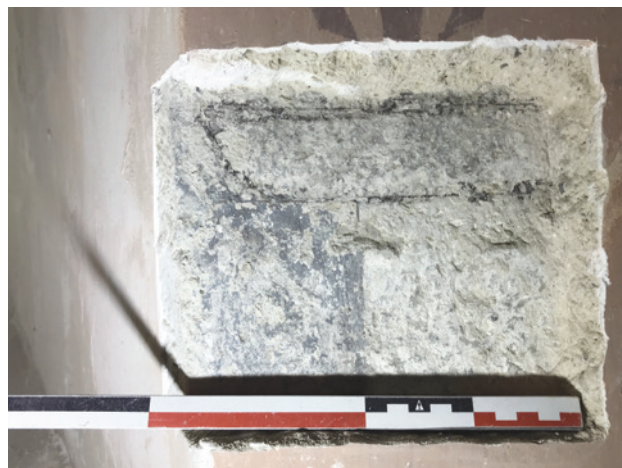
Sondage N°4, détail de la moulure du socle du pilier droit.

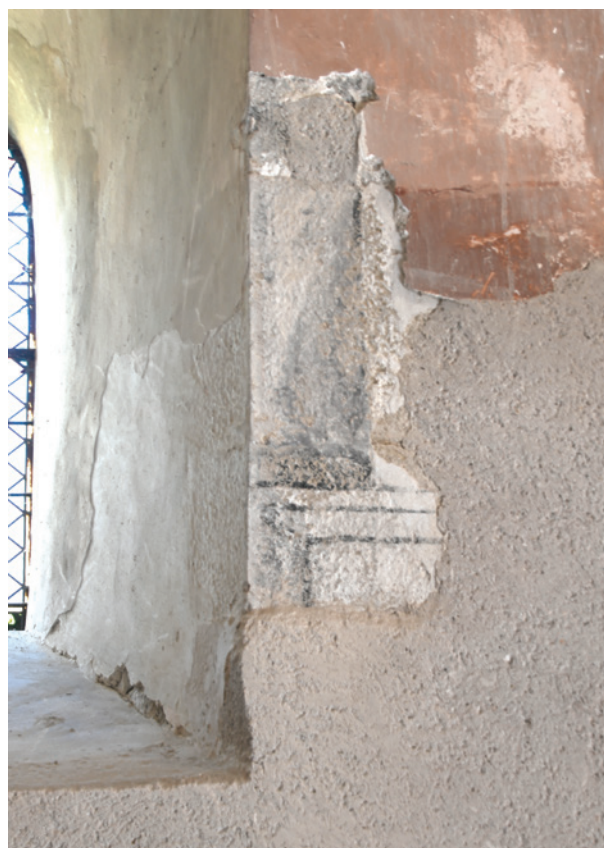
Baie 2 - Sondage N°10, base du pilier droit.

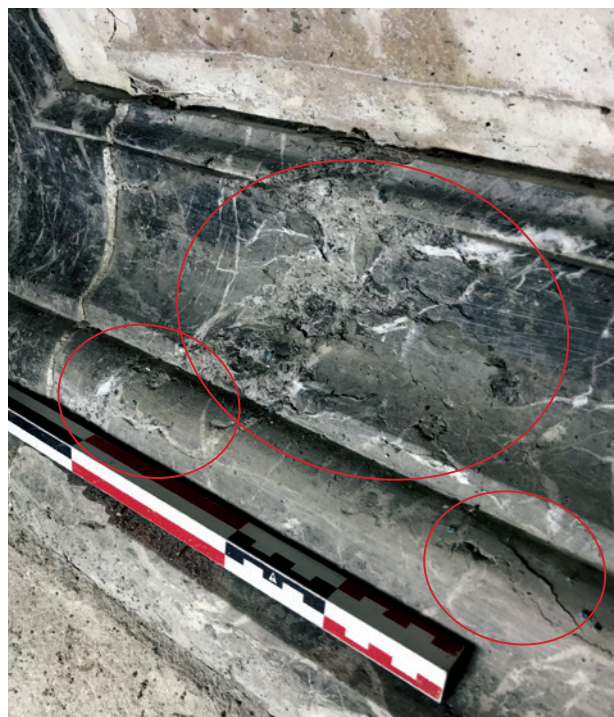
Effritement de la pierre en face avant (partie gauche)

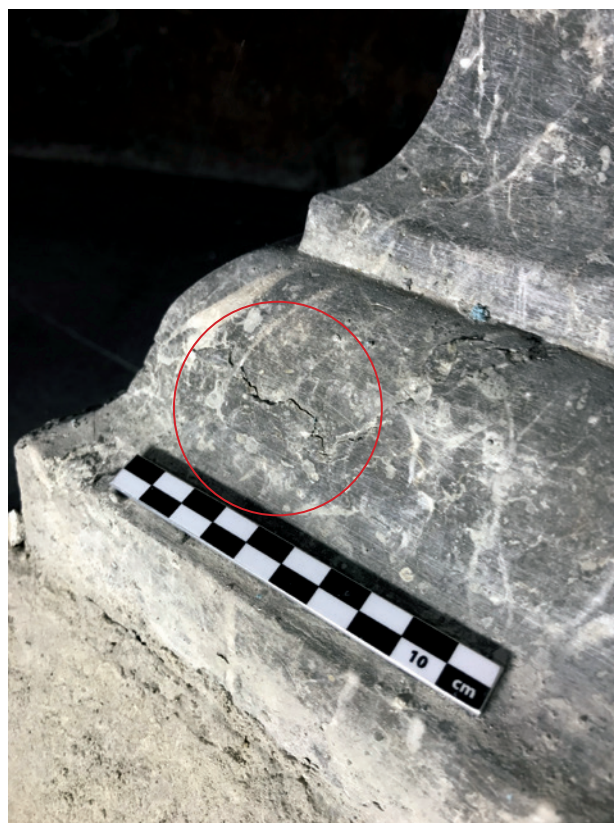
Effritement de la pierre en face avant (partie gauche)

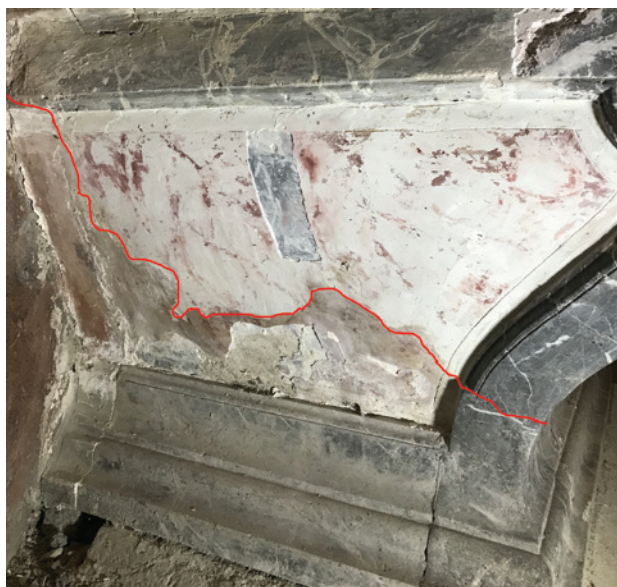
Côté gauche de l'autel, zone de cristallisation de sels avec boursoufflures et éclatement des matériaux. La pierre à la base est couverte d'efflorescences.
