**Etude des décors peints
Ancienne église de la Corrierie
Chartreuse d'Aillon-le-Jeune
mars - avril 2023**

ETUDE DE DIAGNOSTIC DE DÉCORS PEINTS ANCIENNE ÉGLISE DE LA CORRERIE CHARTREUSE D'AILLON-LE-JEUNE DÉPARTEMENT DE LA SAVOIE (73)

Département:	Savoie
Commune:	Aillon-le-Jeune
Édifice:	Ancienne église de la correrie. Chapelle placée sous le vocable de Saint Michel archange.
Objet:	Décors peints et gypseries
Protection/label:	Sans objet
Datation(s):	Élévation actuelle datée du XVII ^e siècle, sur la base d'une structure romane. Dépendance de la Chartreuse d'Aillon.

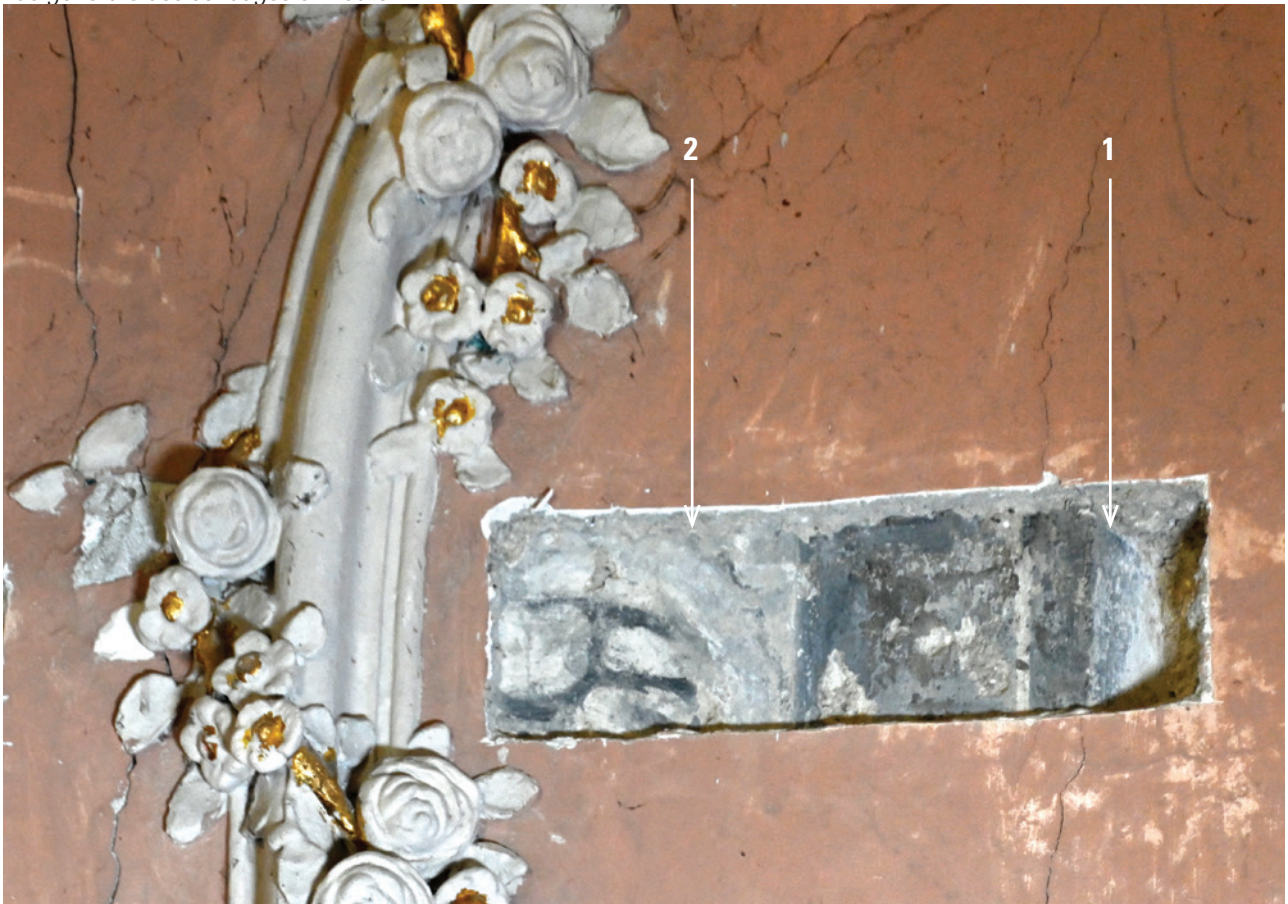
Sondage N°1 (12 X 37 cm)
Embrasure de la baie axiale (1)

La baie était mise en valeur, à gauche et à droite, par des enroulements floraux (2).

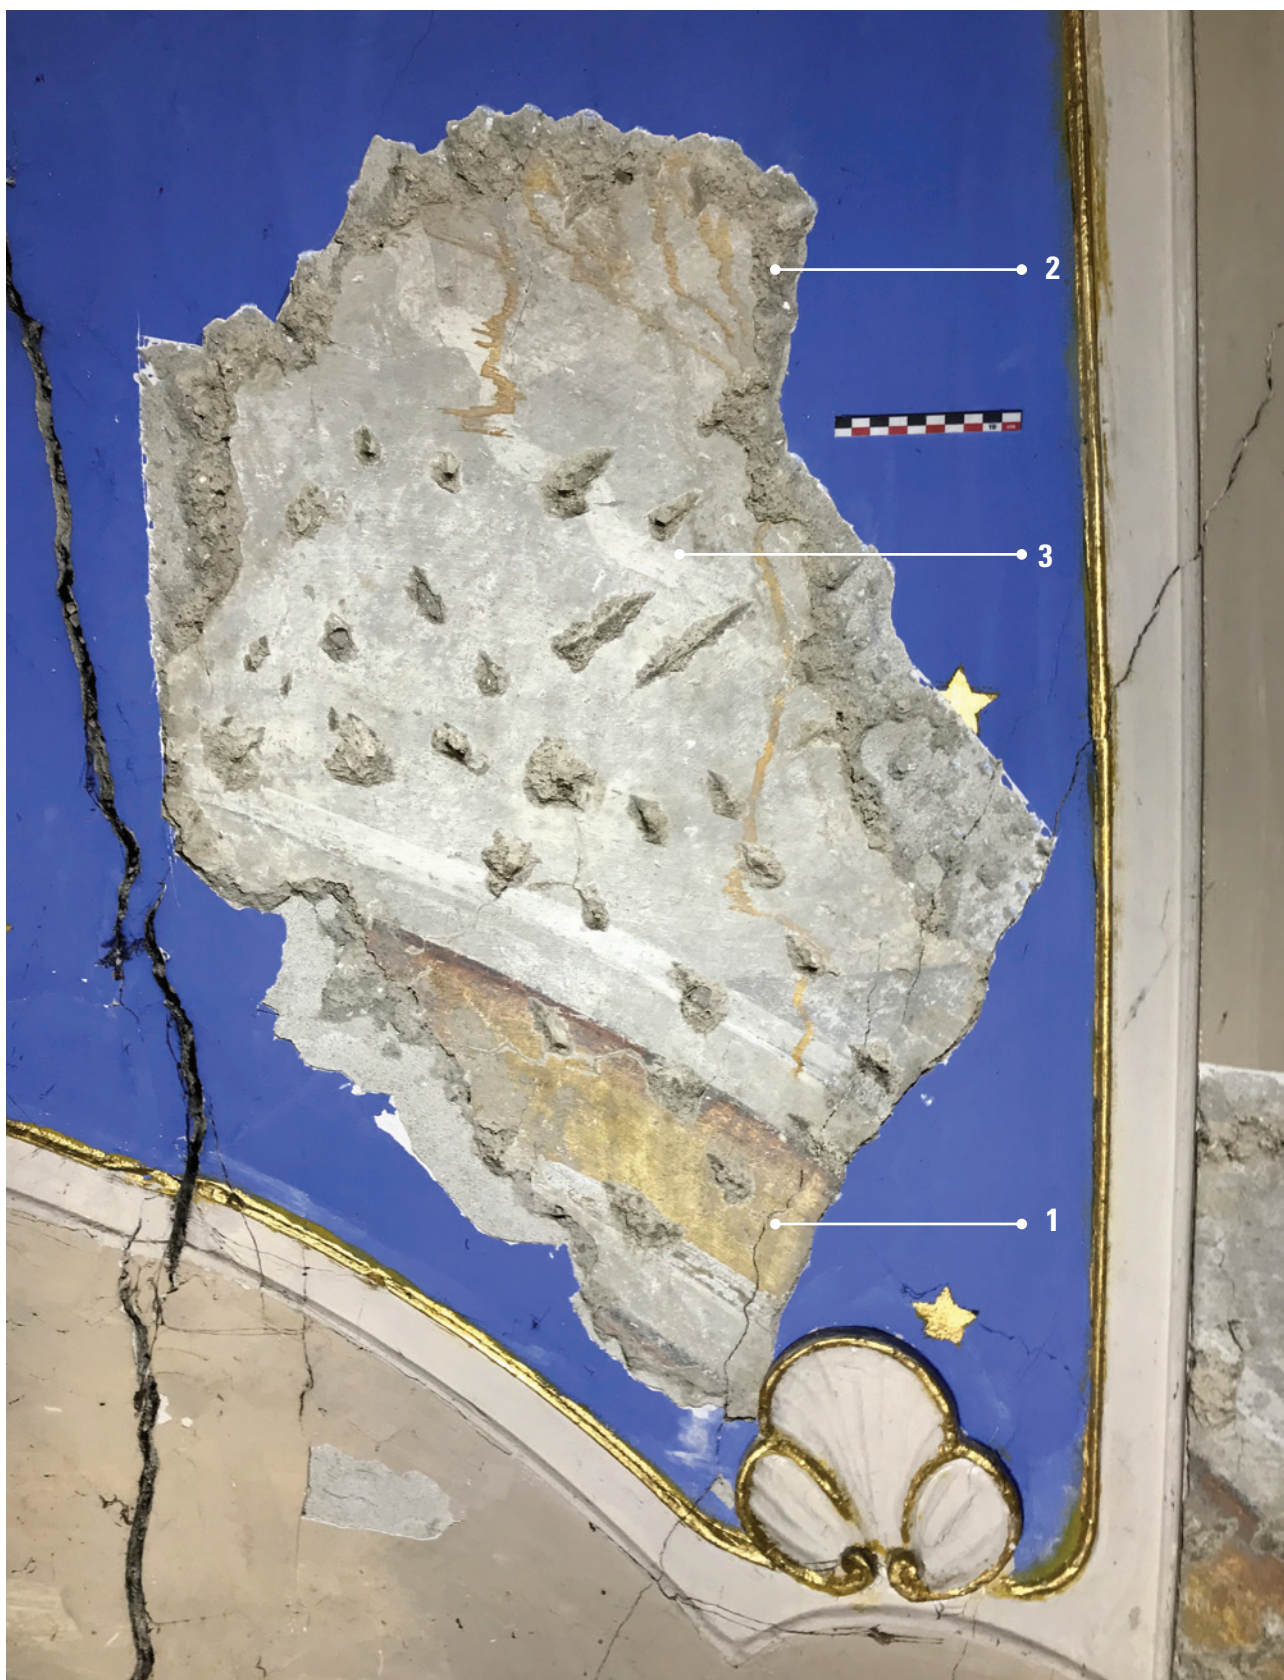
Sondage N° 5 (75 x 60 cm)

Arc polychrome au-dessus de la baie axiale, traité en ocre jaune, avec un filet ocre rouge fondu pour marquer un arrondi (1).

Des coulures jaune en partie haute (2) et la section d'un ruban blanc (3) attestent de la présence d'un motif central au-dessus de l'arc. Malheureusement, l'enduit est interrompu et ce motif a disparu.

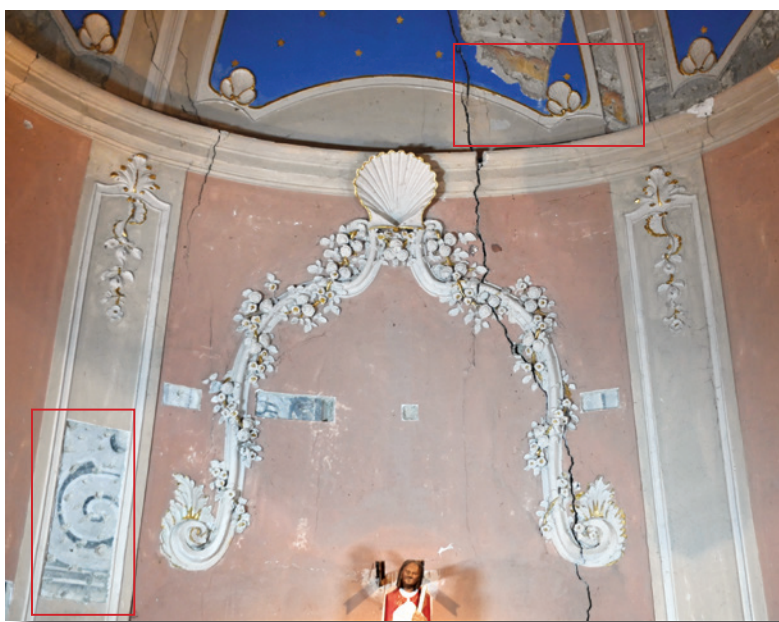
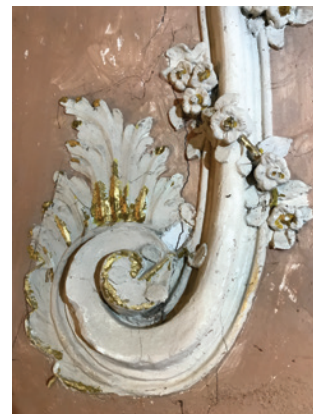
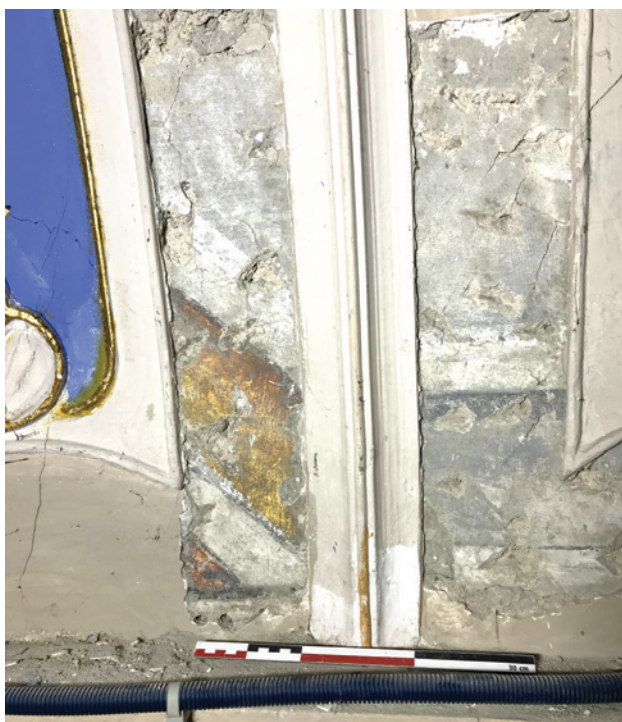
Sondage N°6

La couleur ocre rouge est présente sous cet arc, suggérant une mouluration. Nous n'avons pas pu rapprocher notre échafaudage mobile pour sonder plus largement cette zone.

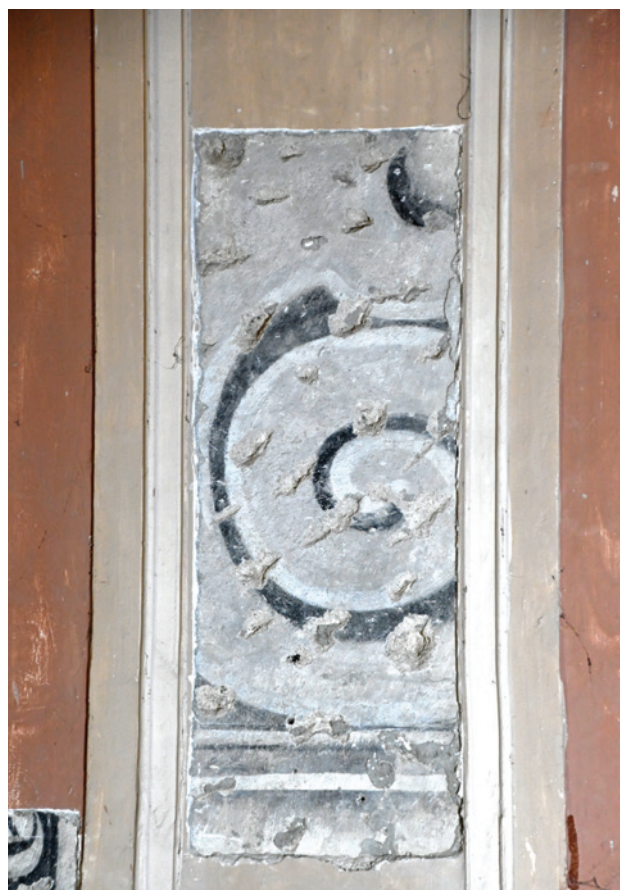
Sondage N°7

La baie axiale possède un encadrement architectural, ceint de volutes épaisses qui reposent sur des socles. Ce dispositif souligne la place hiérarchique de cette baie dans l'ensemble.

Le décor de gypseries reprendra en partie ce dispositif pour encadrer une statue centrale.

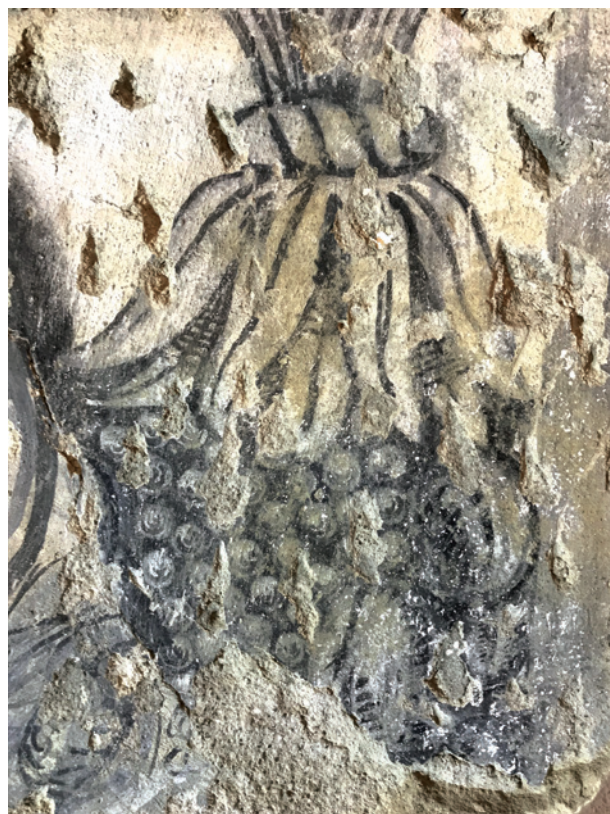
Détail de la guirlande de fruits du sondage N°10

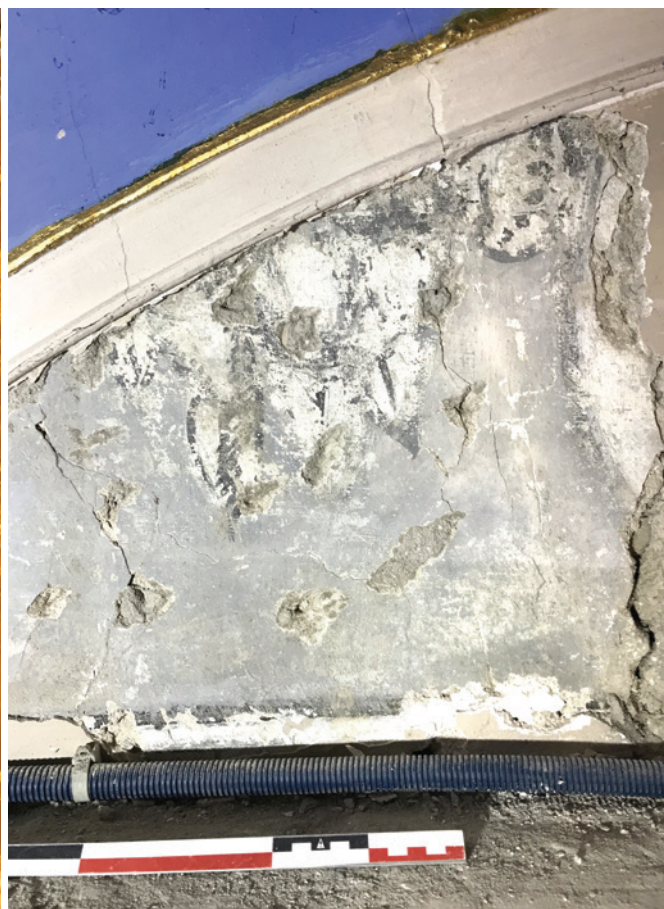
*Sondage N°14, élévation sud, en face du sondage N°12
chute de fruits.*

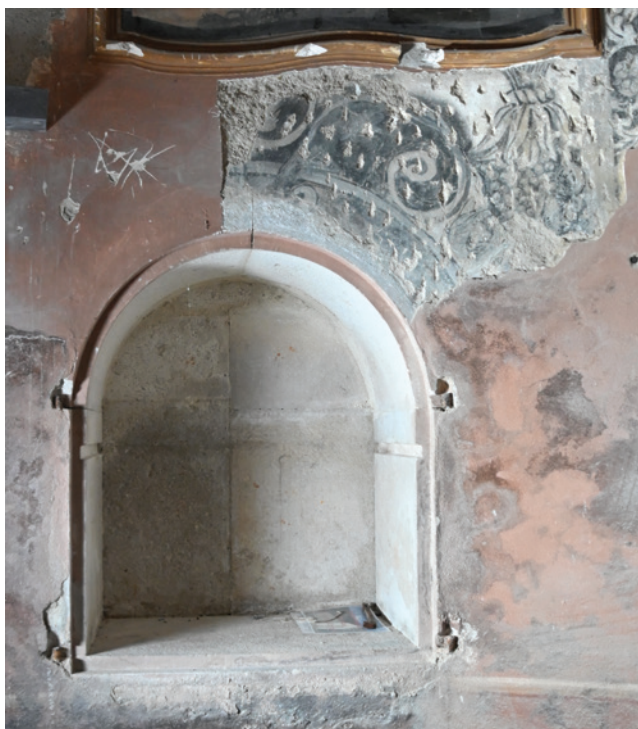
Placard liturgique au nord. Anciennement pourvu d'un volet à deux vantaux.

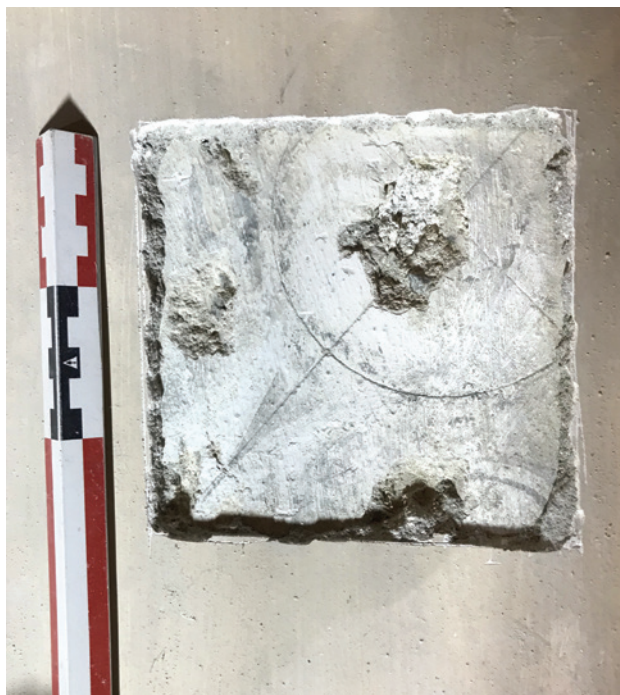
Sondage N°19, dans le premier quart de l'arc côté nord: coeur d'une rosace.

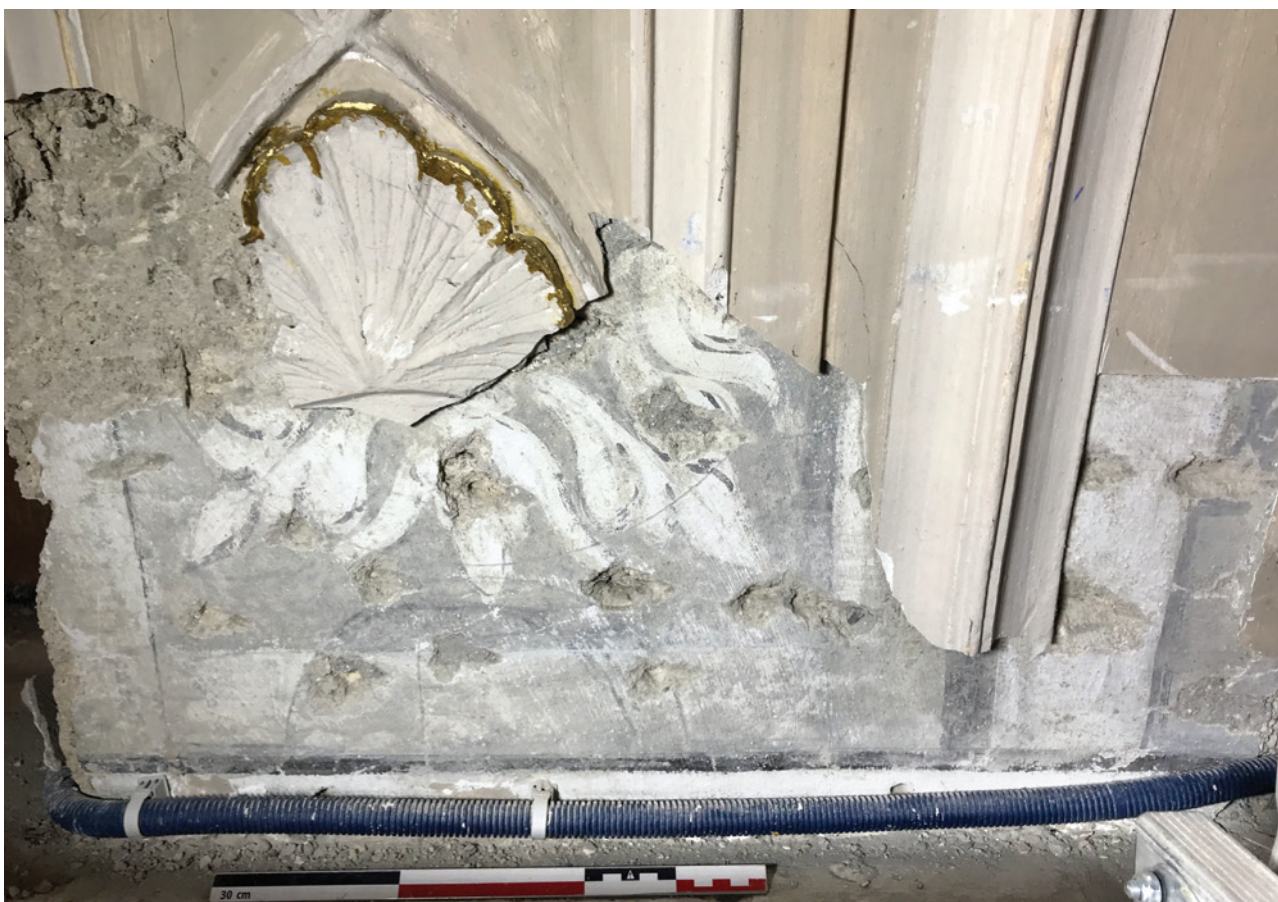
Sondage N°18, à la base de l'arc, motif de rosace dans un caisson. L'expressivité de ce feuillage à redents correspond bien à l'esprit du baroque de la fin du XVII^e siècle.

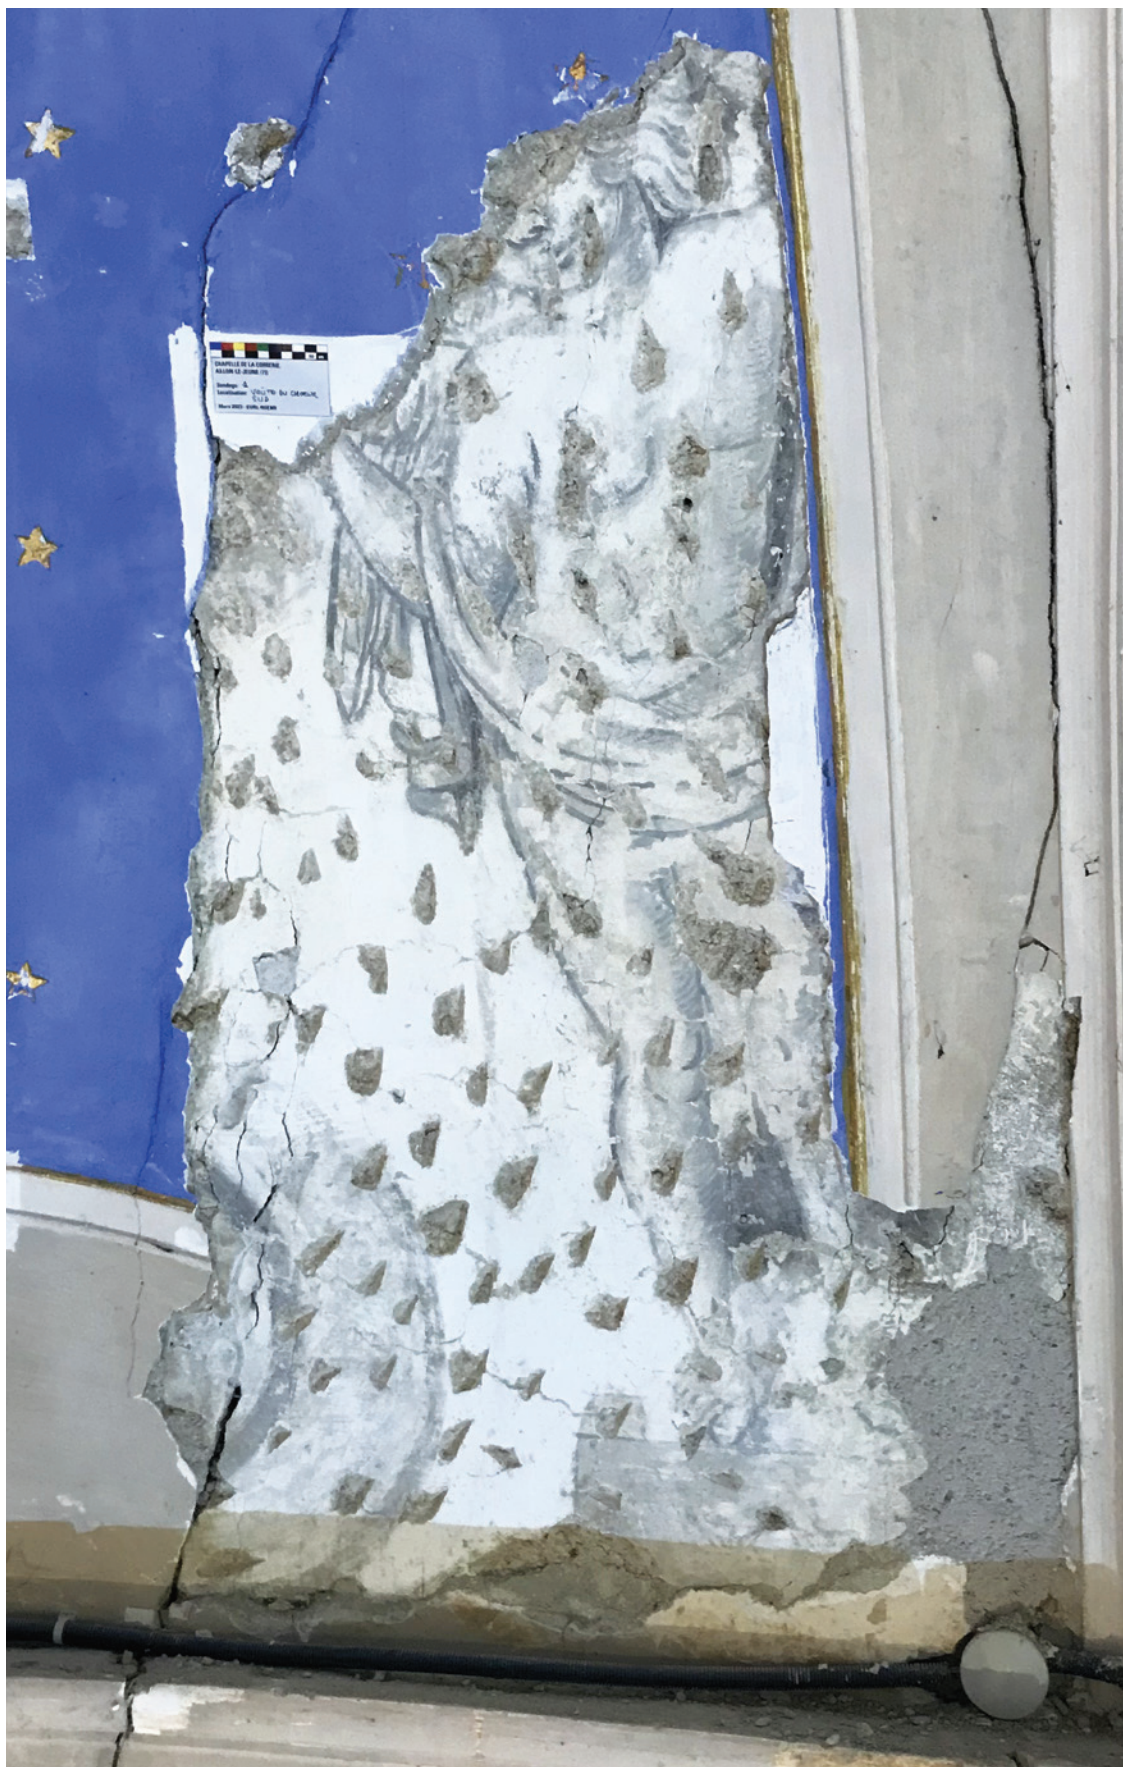
*Sondage N°13, ange au sud de la voûte
Le visage est tronqué en partie haute - 145 X 60 cm*

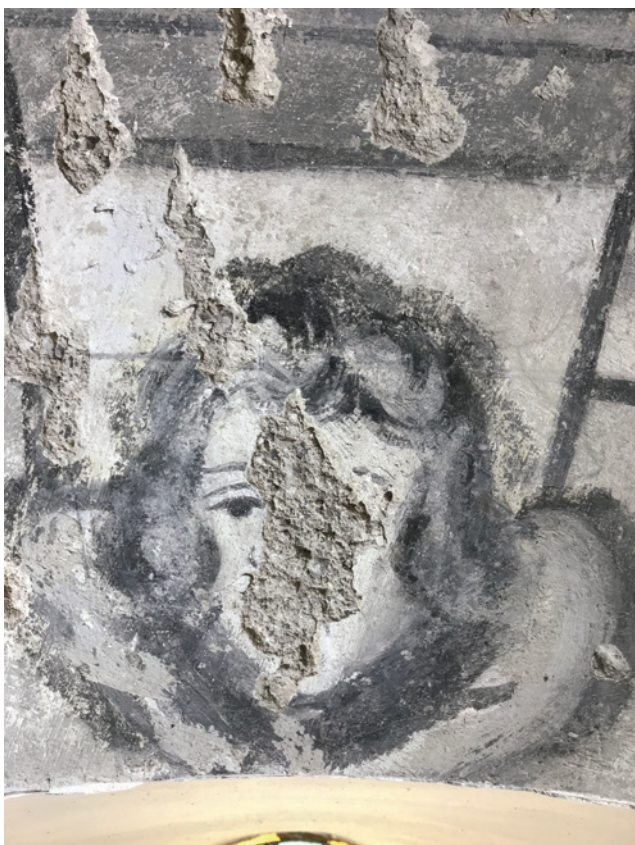
Détails de la baie 1:
Sondage N°1- Détail de la tête d'angelot

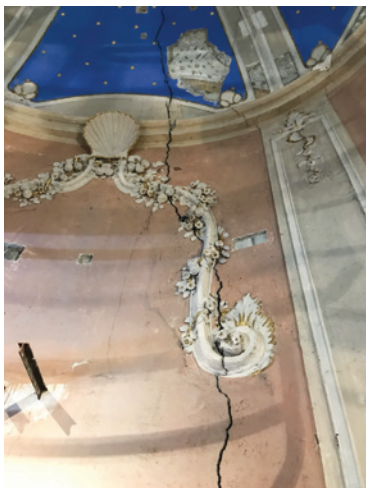
Des fissures verticales ont affecté la structure maçonnerie en élévation. La voûte s'est affaissée. Les fissures larges s'accompagnent d'un réseau de fissures secondaires plus petites sur leur périphérie. Les enduits y ont été fragilisés. Des lacunes de matière sont visibles en certains points comme c'est le cas au centre de la voûte au-dessus de la baie axiale, sur une vingtaine de centimètres le long de la fissure. Lorsque les enduits peints sont en place ils sont instables. Nous avons dû mettre en place quelques petits solins de maintien temporaire lors de la réalisation des sondages. Dans un protocole de mise au jour de ce décor, une pré-consolidation doit ainsi être envisagée au fur et à mesure du dégagement dans toutes ces zones, notamment au niveau des trous de buchâge.

Le piquetage généralisé des parois ayant servi à l'accroche du décor de gypseries a également contribué à fragiliser l'enduit. Le choc du piochage a pu entraîner dans ces zones, mais également localement sur l'ensemble, des décollements de l'enduit du support.

*Solins temporaires de maintien, sondage N° 13
Les enduits sont très instables et doivent être consolidés par des injections de coulis à base d'hydroxyde de calcium.*

plus près du parement et qui supporte le premier décor fait l'objet d'un réseau de fissures et de microfissures secondaires aux abords de ces fractures, avec la formation de petits panneaux instables situés entre plusieurs fissures en relais. Cela implique de réaliser des consolidations avec des solins au mortier de chaux calcique et par des injections de coulis à base d'hydroxyde de calcium, ce dès la mise au jour, au fur et à mesure du dégagement.

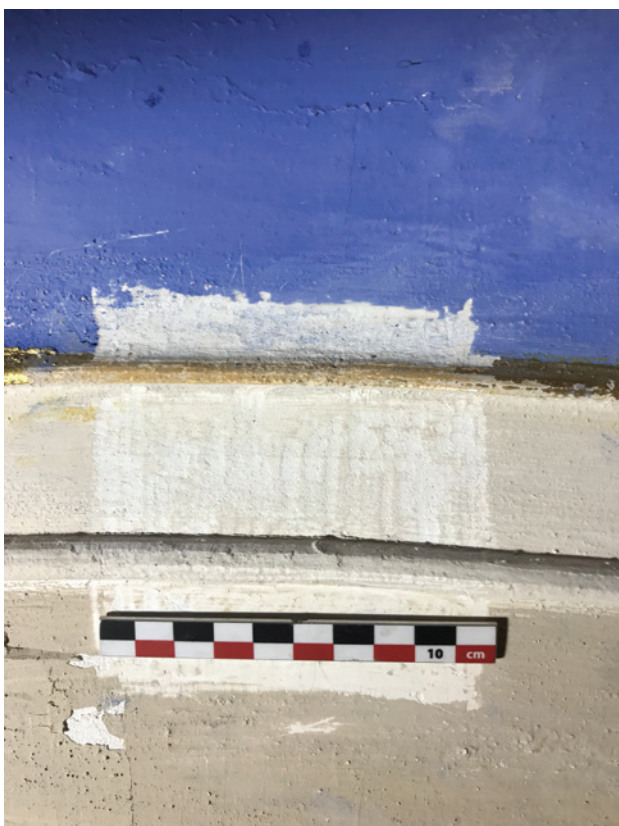
Sondage n°22, base du voutain au sud. Le fond était entièrement blanc. Seule la moulure intérieure était en couleur.

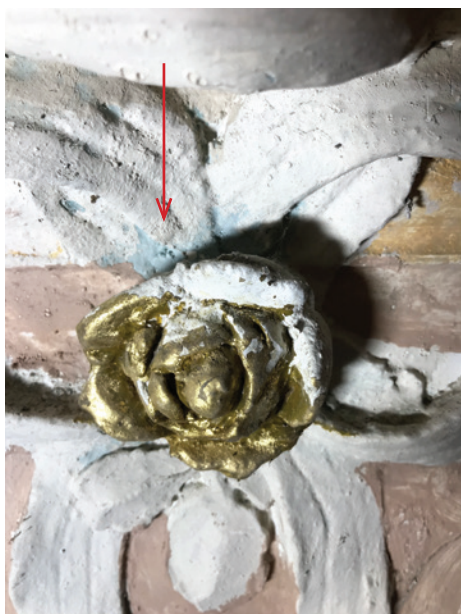
Traces de bleu pâle sur les rubans

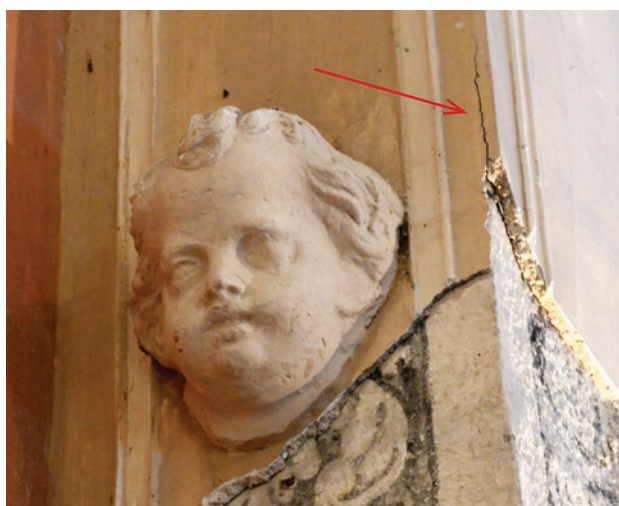
Les fissures de structure et les pertes matérielles ont déstabilisé l'enduit de plâtre. En périphérie des lacunes il se détache du support.

Enduits déplaqués

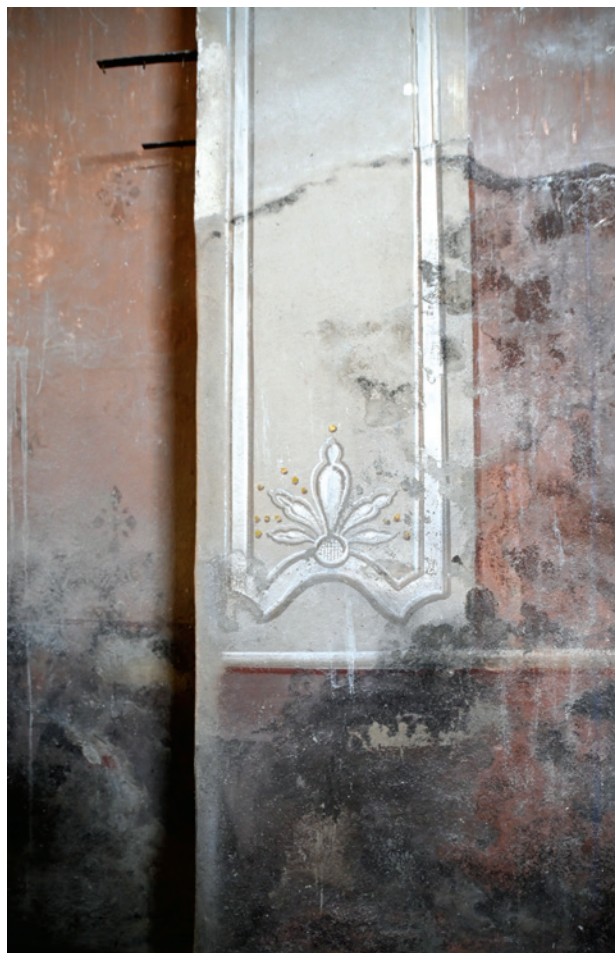
La base des gypseries a été purgée et c'est un décor en trompe l'oeil qui vient reconstituer les lacunes (image ci-contre).

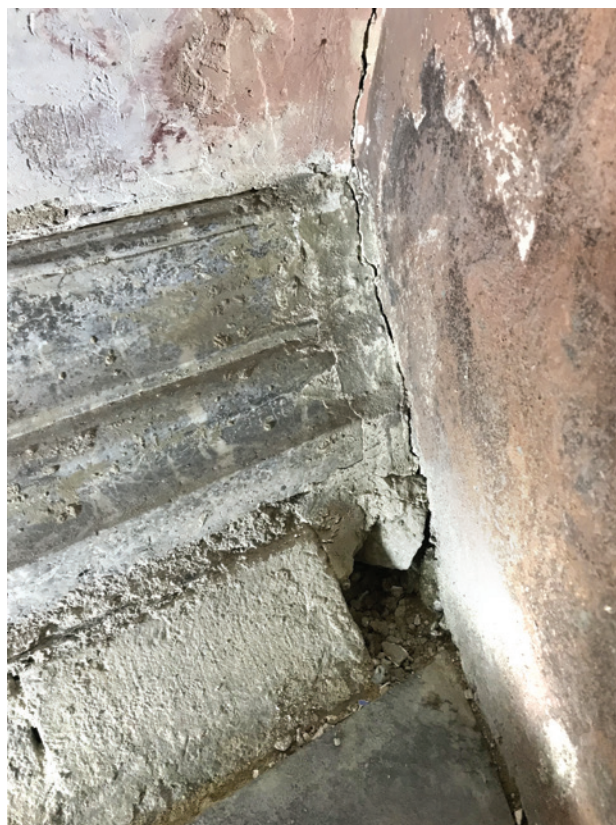
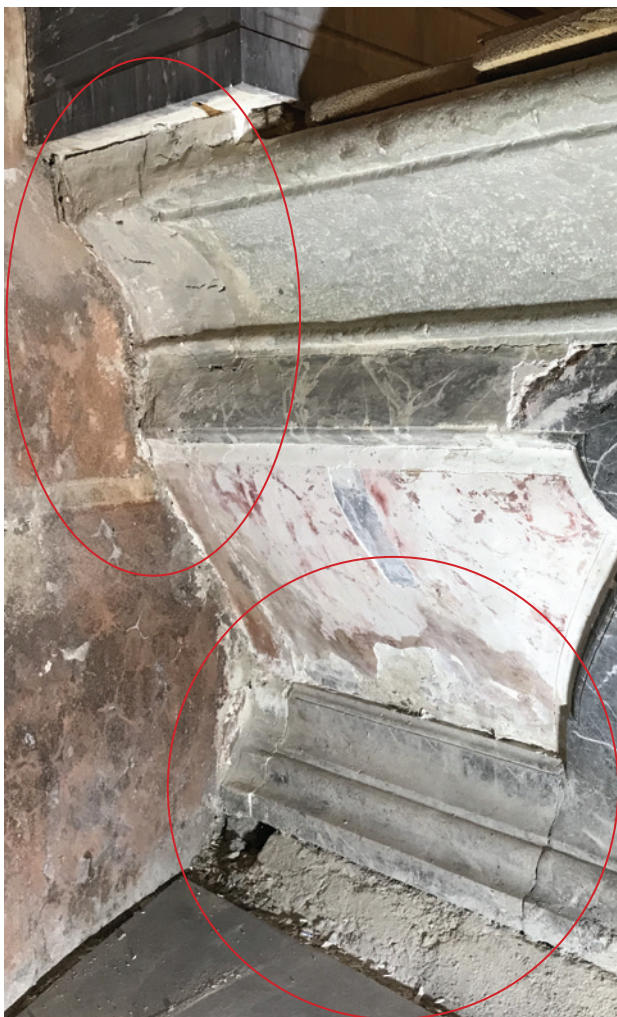
L'assemblage opéré en 1897 n'est pour le moins pas des plus heureux.

La base en ciment est brute, sans finition, et sans dessin. Il manque des moulures plates sous le chanfrein pour former un socle.

La présence du ciment à la base de l'autel nuit à la bonne conservation de la pierre du coffre, qu'il dégrade. Cette nuisance est d'autant plus prononcée que les supports autour ont une porosité fermée et que la base de l'autel concentre toute les remontées d'eau par capillarité du sol. Cette humidité draine des sels contenus dans le ciment, qui exercent des pressions de cristallisation importantes sur la pierre: en plusieurs points, elle a éclaté. La surface est également couverte d'efflorescences. Des émanations trahissent la présence de champignons. Lors de la mise en oeuvre en 1897, des projections de ciment n'ont pas été nettoyées et la pierre est couverte de laitances et de résidus de mortier.
